北海道胆振東部地震により被害を受けた 苫東厚真発電所の点検結果と復旧見通しについて

損傷状況の概要

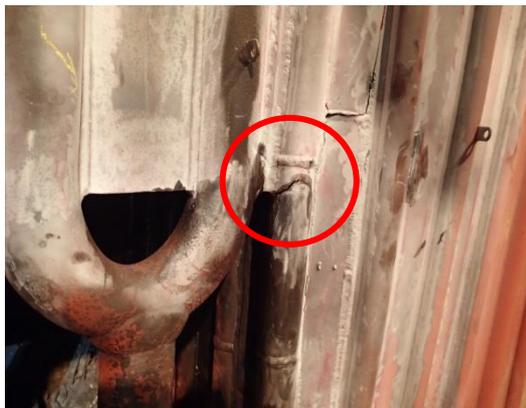
1号機：ボイラー管損傷状況

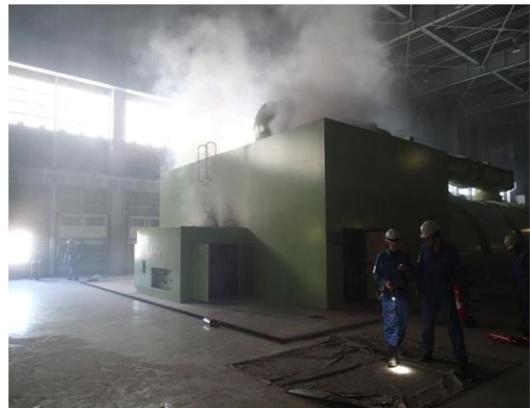
4号機：タービン出火状況

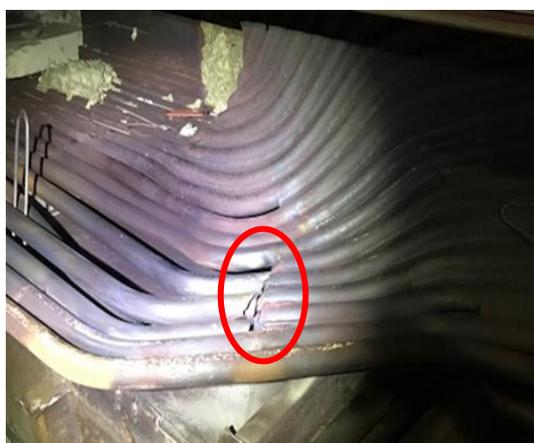
2号機：ボイラー管損傷状況①

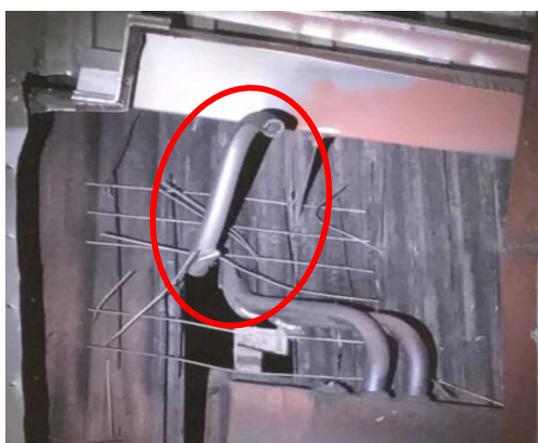
2号機：ボイラー管損傷状況②
