令和6年能登半島地震に伴う復旧に向けた 電力各社による応援派遣の状況について (更新版)

2024年2月6日
電気事業連合会
送配電網協議会

■ 能登半島地震での被害状況

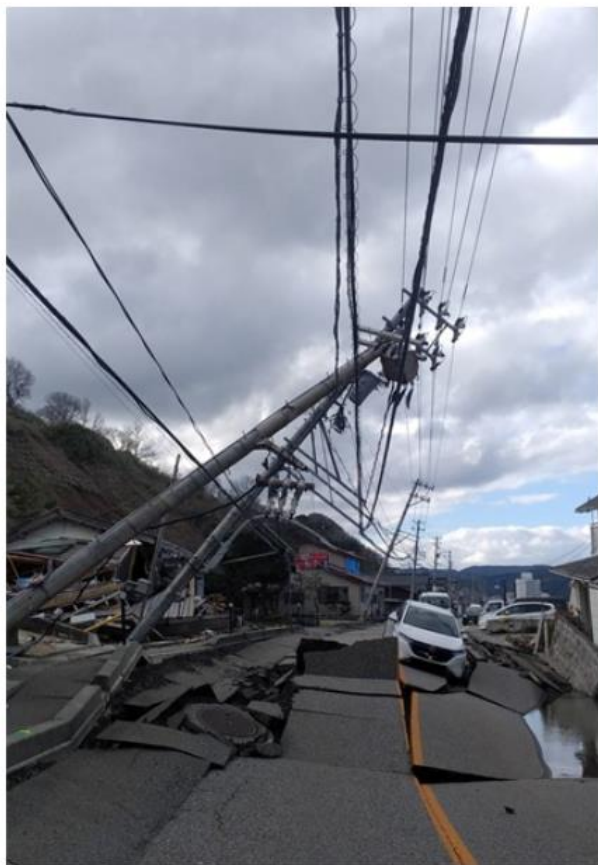
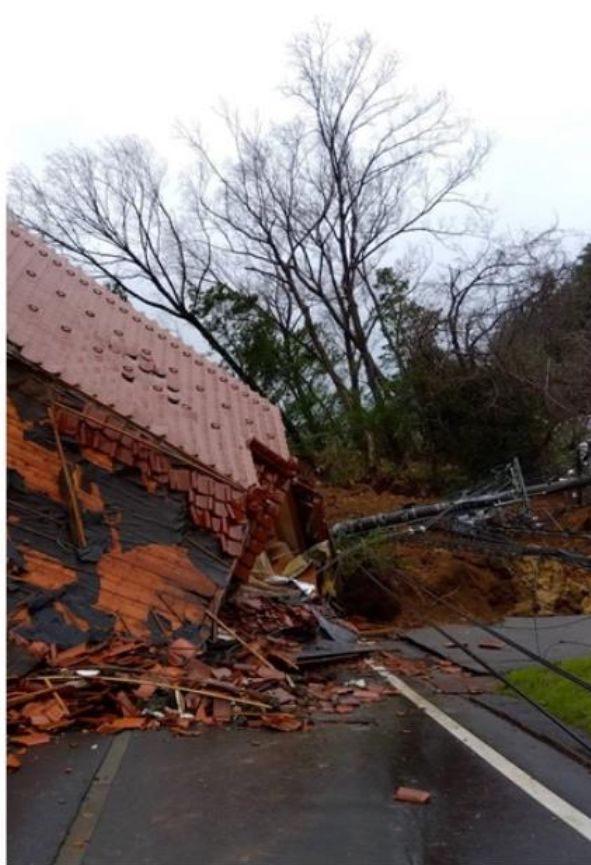
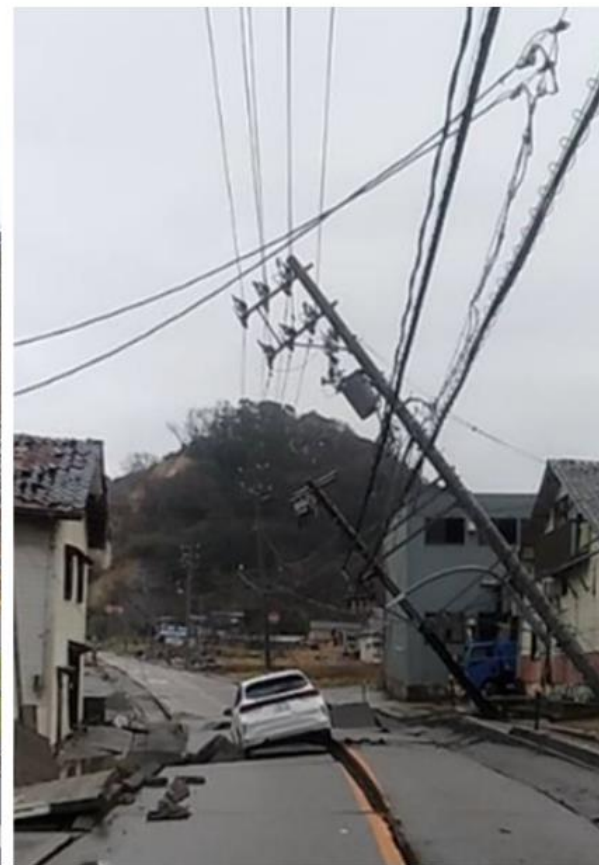
被害状況の事例(電柱の傾斜・折損・混線)

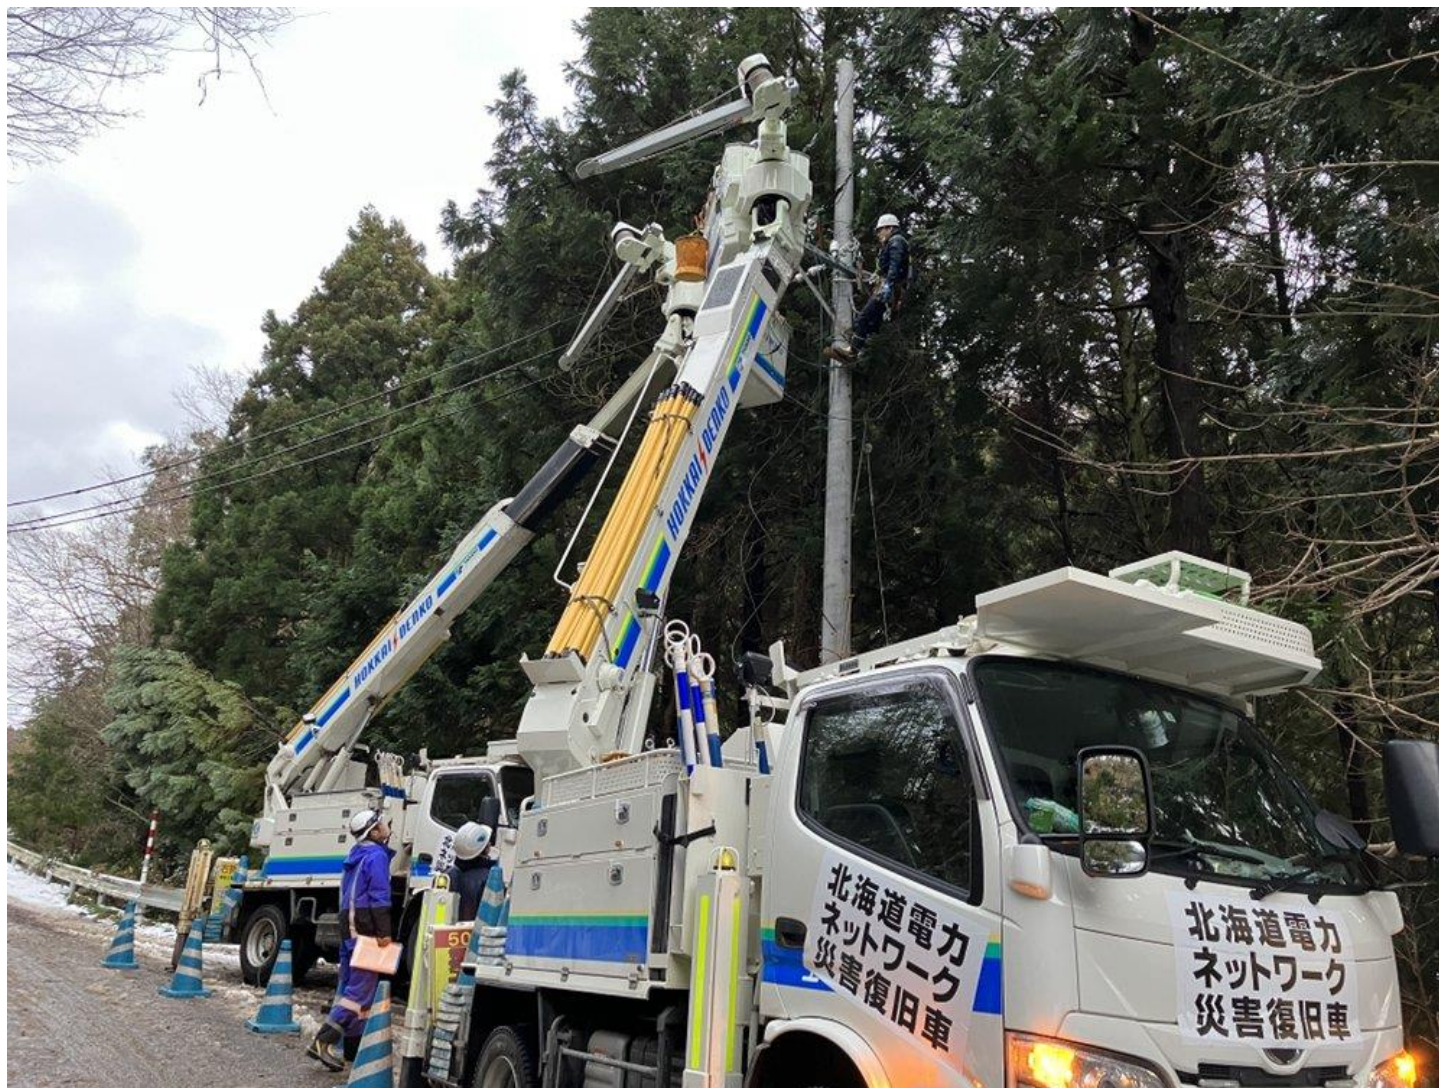
・倒壊した電柱の修復作業の中で高圧線の共架用腕金を改修しています。（北海道電力ネットワーク株式会社提供）

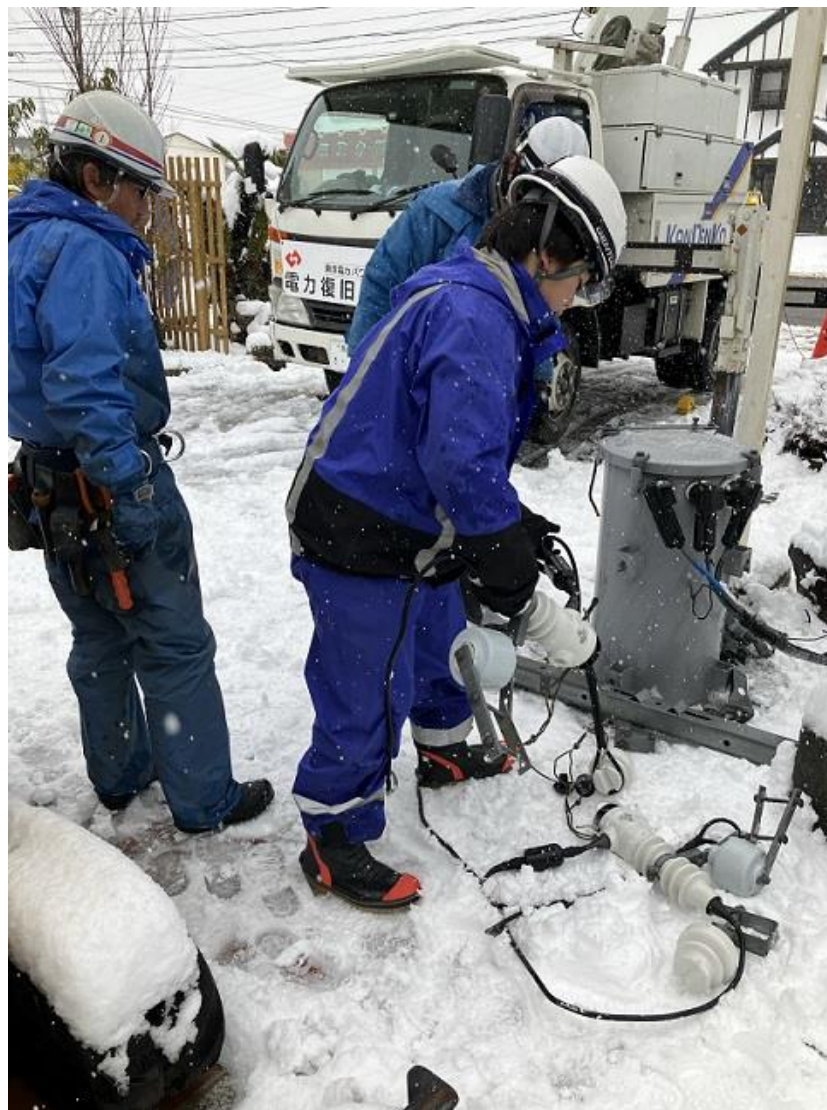
・破損した配電設備を改修しています。（東京電力パワーグリッド株式会社提供）

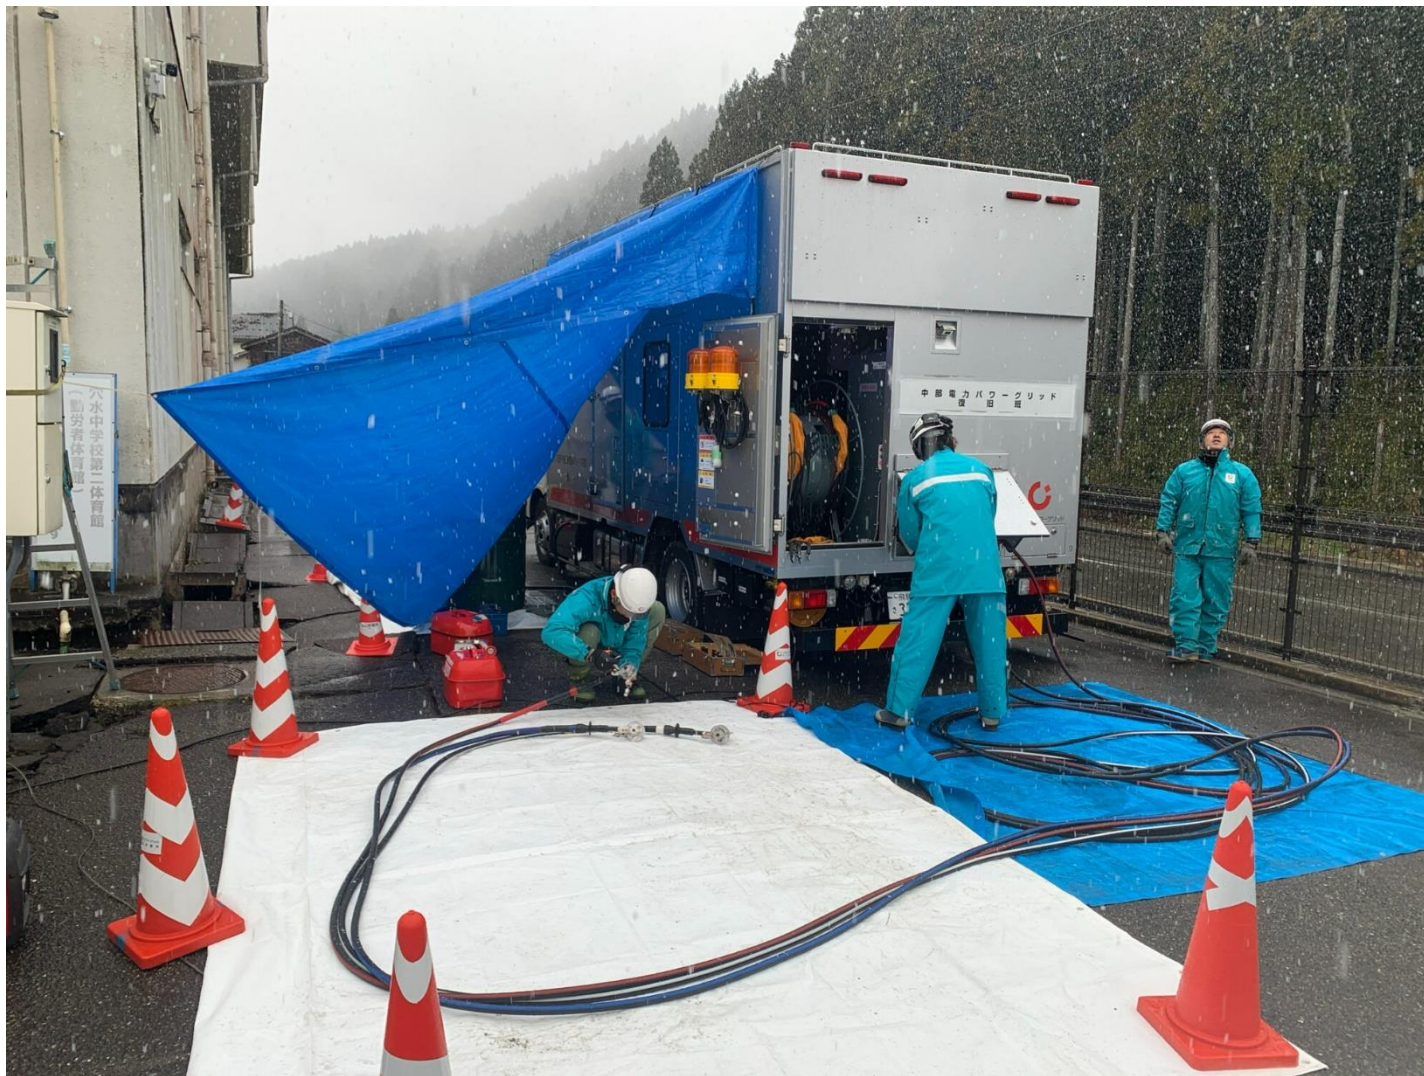
・高圧発電機車から避難所への送電作業を行っています。（中部電力パワーグリッド株式会社提供）

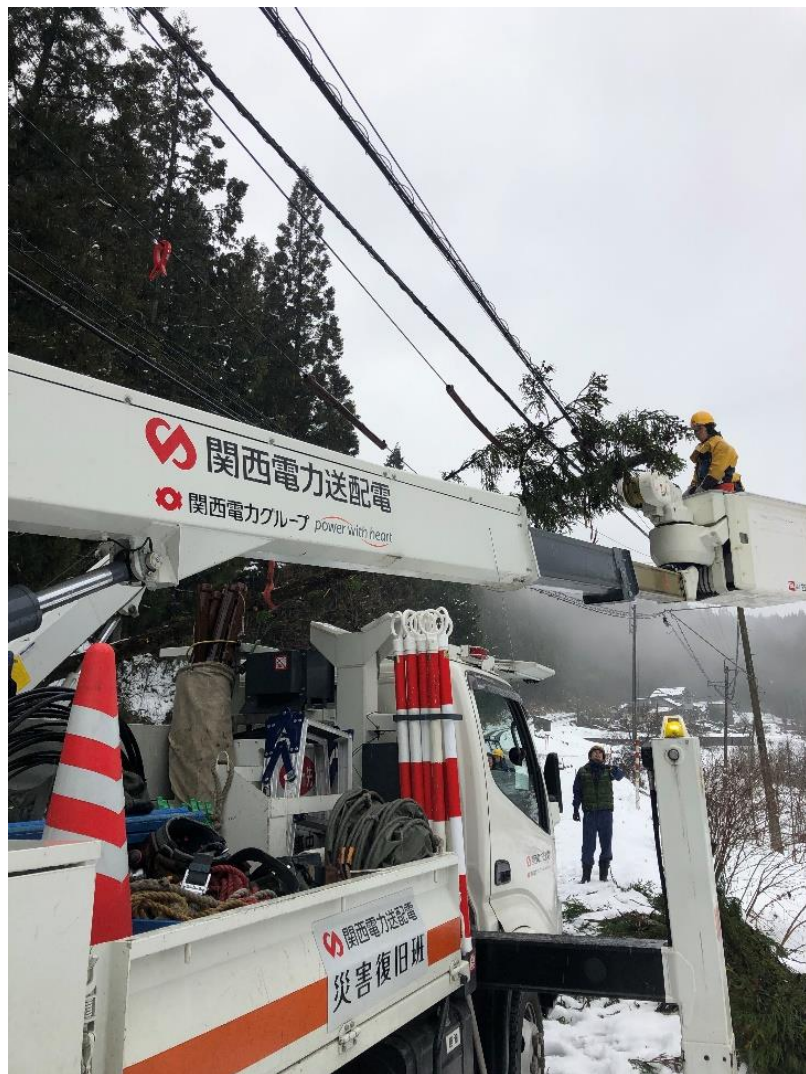
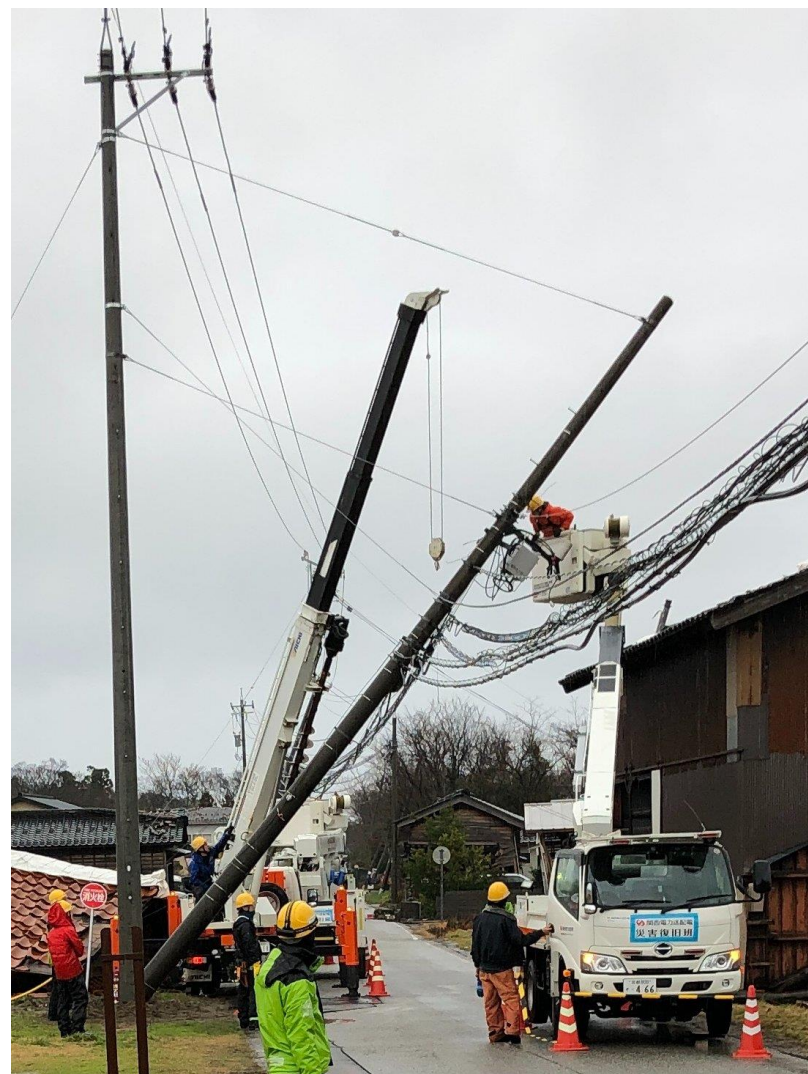
・高圧線に接触した樹木の除去や傾いた電柱の復旧作業等を行っています。（関西電力送配電株式会社提供）

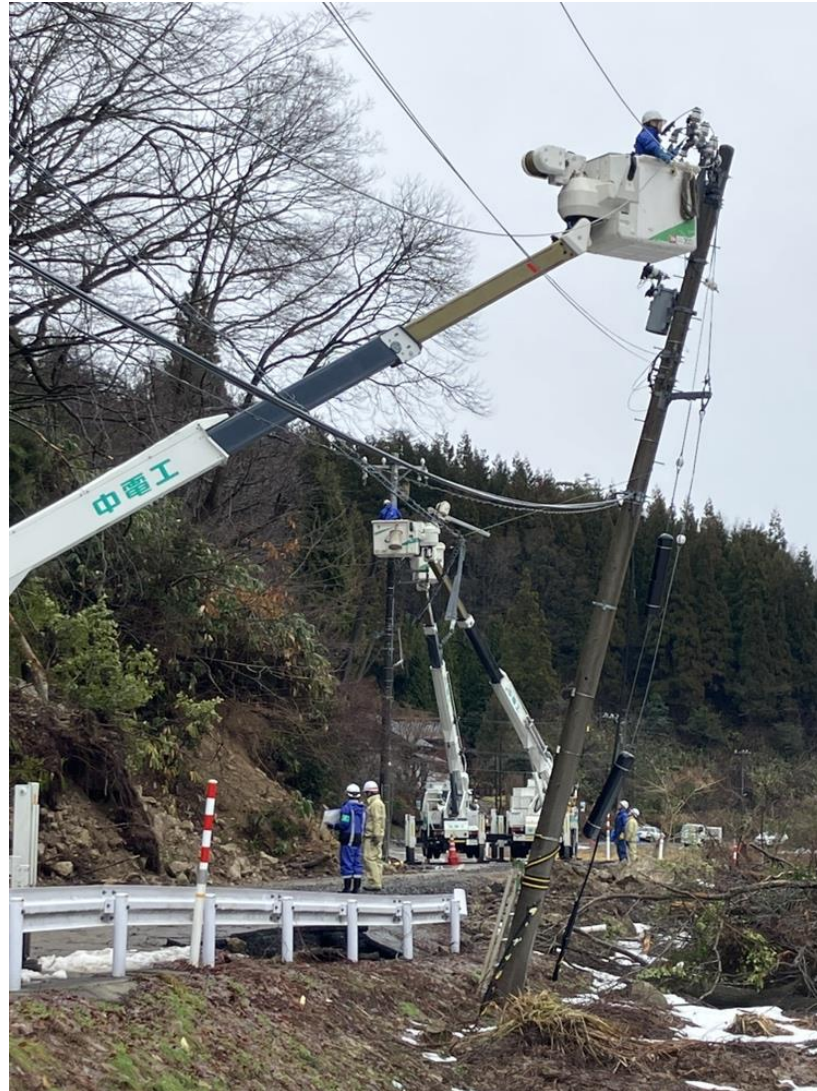
・電柱の傾斜改修と架線改修の作業をしています。（中国電力ネットワーク株式会社提供）

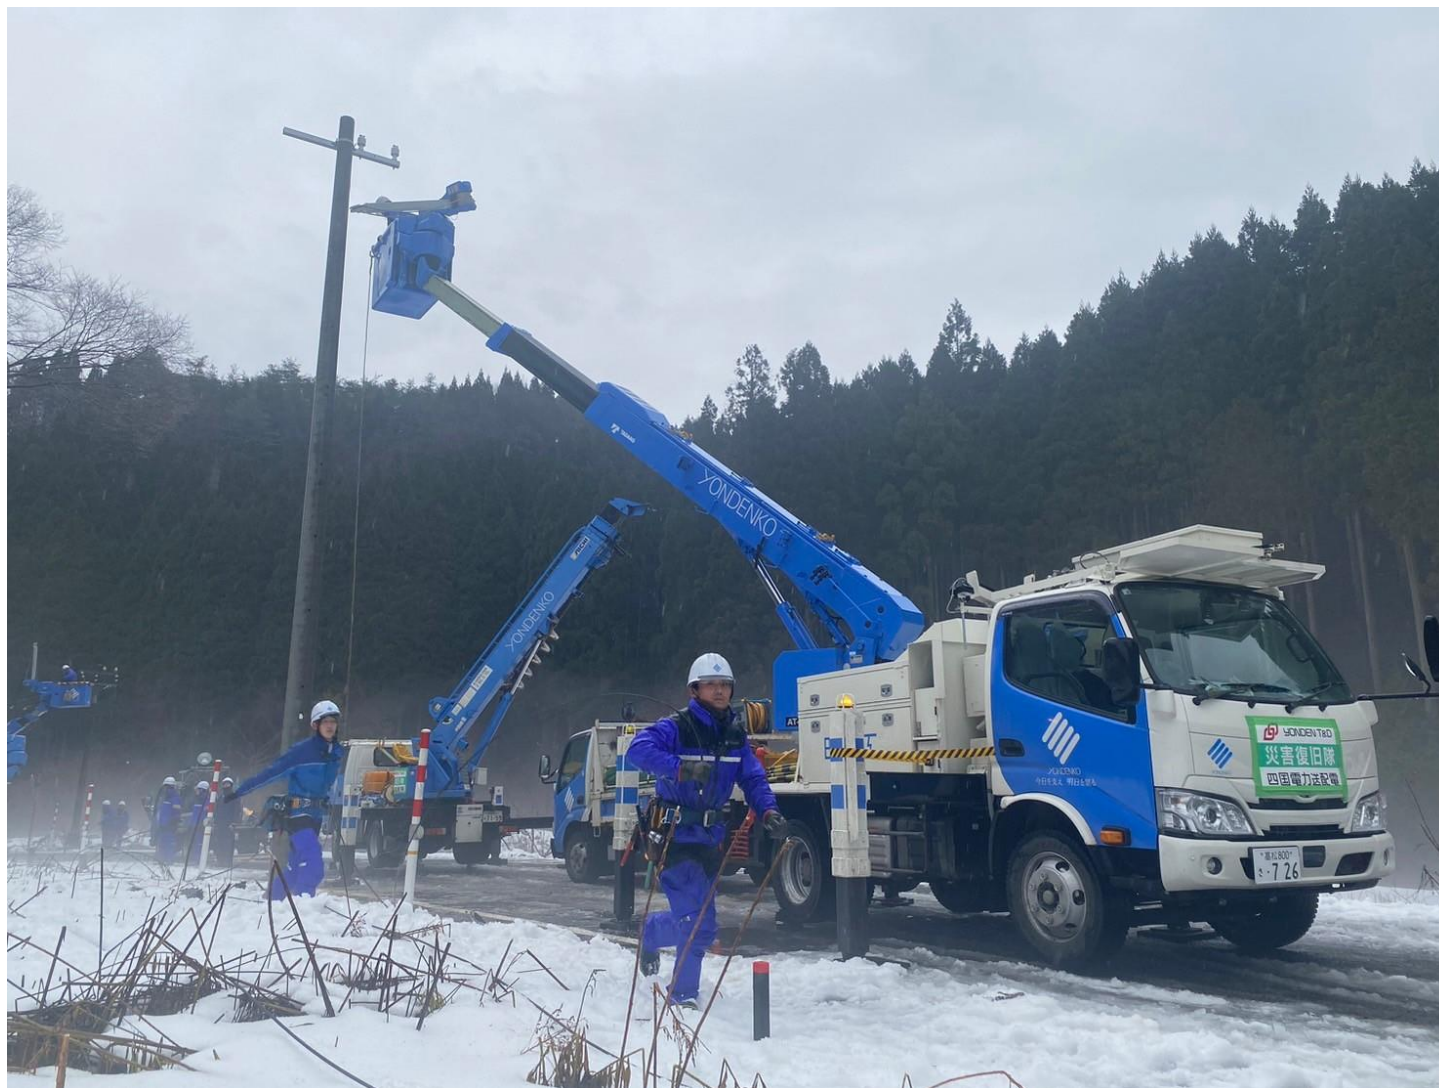
・電柱倒壊箇所において、新しい柱の建柱作業が完了し、高・低圧線の架線と変圧器の取付工事を行っています。（四国電力送配電株式会社提供）

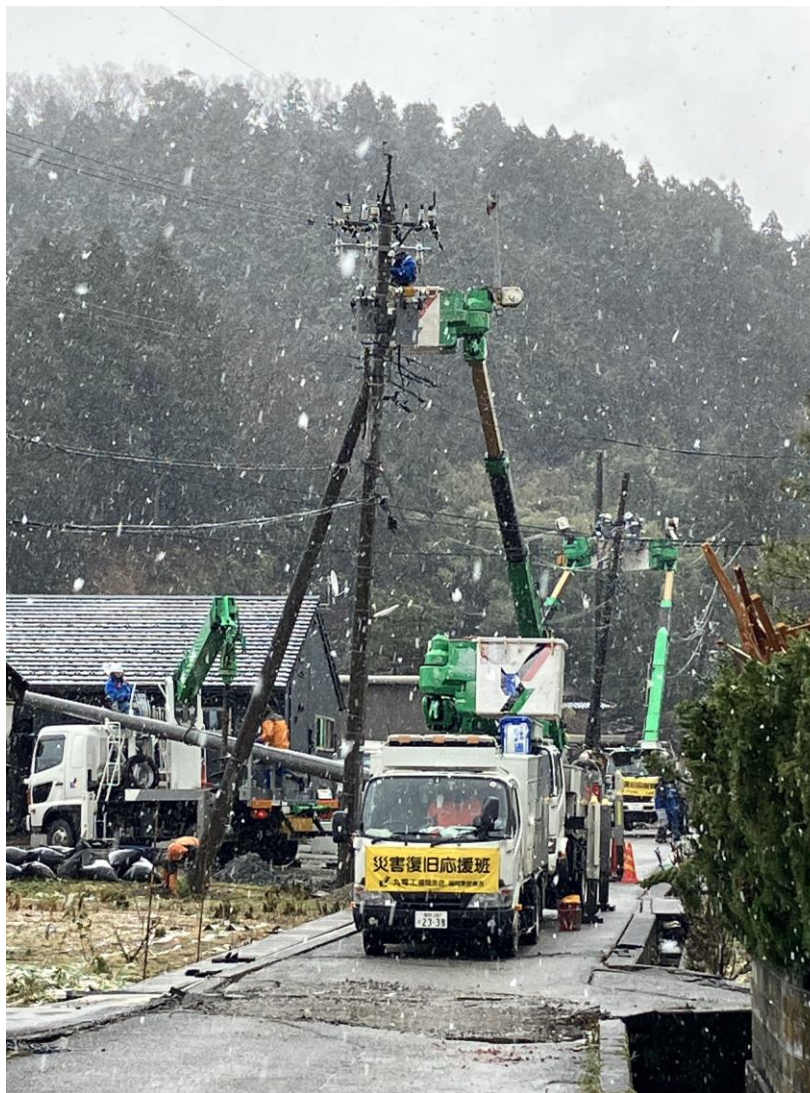
・傾斜した電柱の建替工事を行っています。（九州電力送配電株式会社提供）

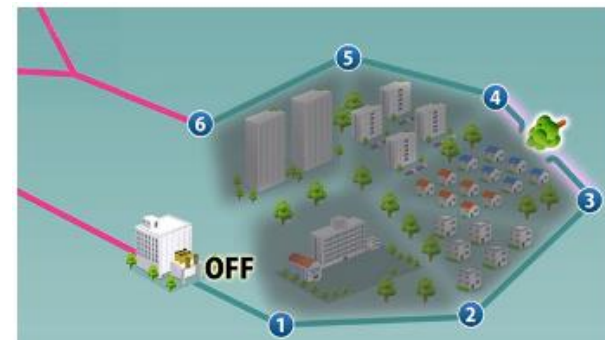
【3】しかし電柱③から先へは停電原因が取り除かれておらず、電柱④へ送電できないため再び変電所のスイッチが切れ、全区間停電する。

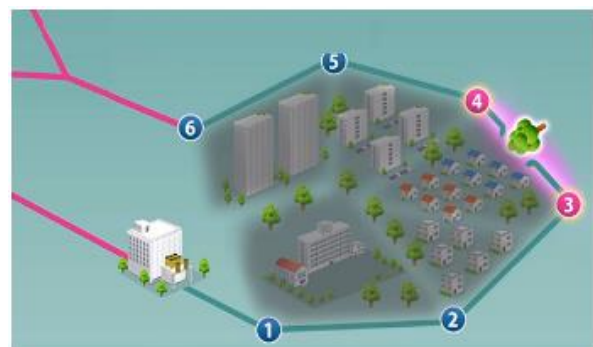
【4】この際、停電原因のあった区間が特定され、自動的に電柱③と④のスイッチをロックし、停電原因区間を切り離す。

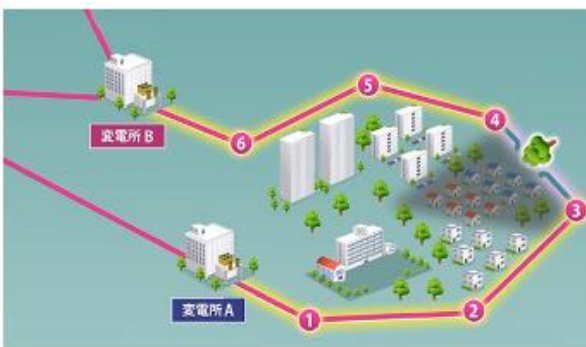
【5】同時に、電柱④⑤⑥の区間は、連系している変電所Bから自動的に送電される。また、電柱①②③の区間についても再び変電所Aから送電され、健全な区間の停電は復旧する。

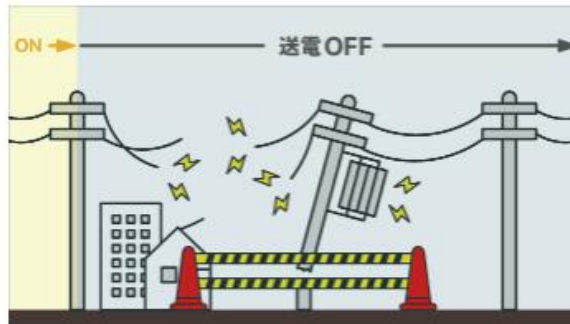
(2)保安措置

危険な箇所がある場合は区画や仮処置を行い、公衆保安を確保する。

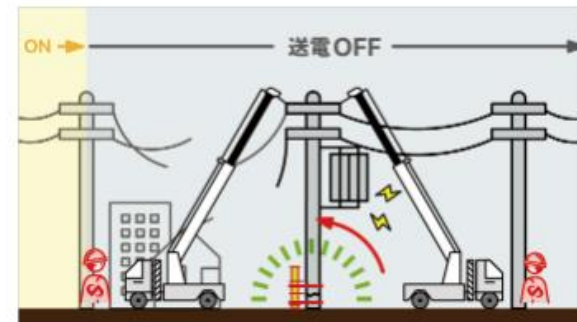
(3-1)電柱の復旧

折損した電柱をクレーンなどで垂直に立て直し、電柱に柱を添わせて金具で固定することで応急措置を行う。

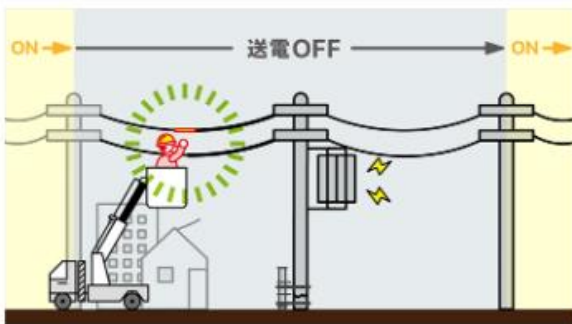
(3-2)高圧配電線の復旧

高圧配電線を復旧することにより、より広範囲（設備被害の無いエリア）の停電を復旧する。

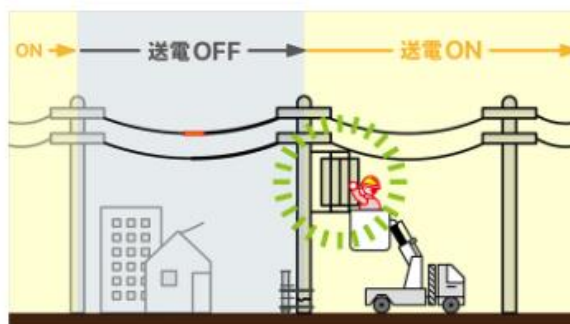
(3-3)変圧器の復旧

変圧器を復旧し、引込線に被害のないお客様の停電を復旧する。

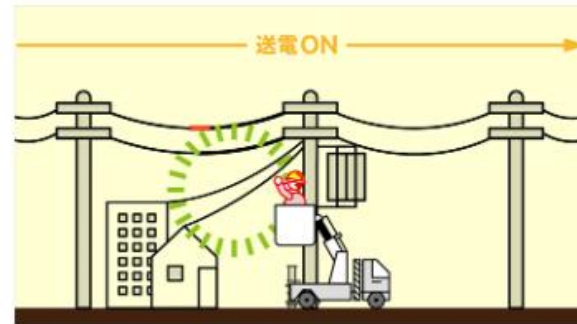
(3-4)引込線の復旧

最後に、各建物と配電設備をつないでいる引込線を復旧することにより、引込線に被害のあるお客さまの停電を復旧する。

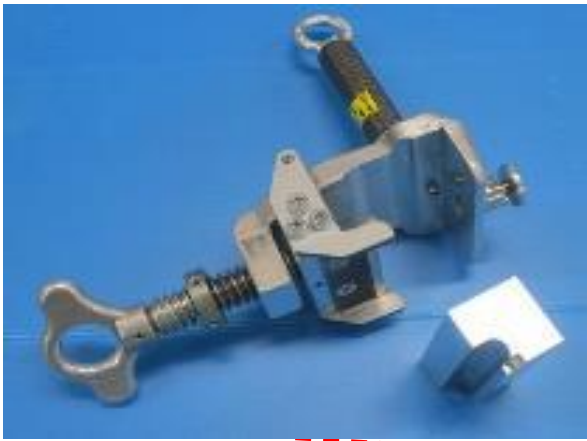
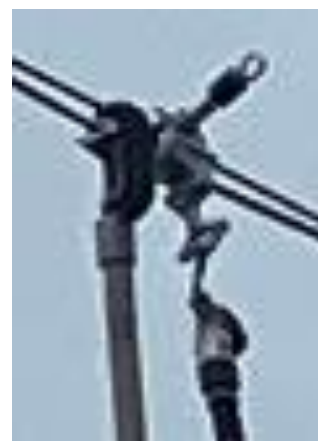
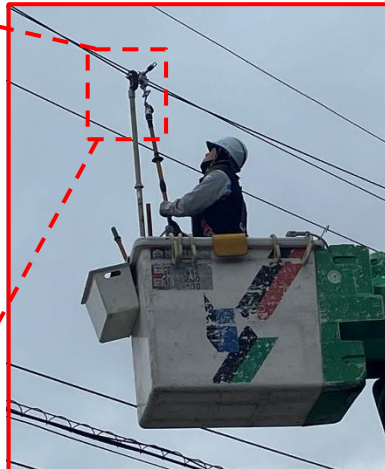
・発電機車の接続等のために電線の被覆を剥ぎ取っています。剥ぎ取り作業では、全国の電線径に対応可能な「電線被覆剥取工具（マルチホットハグラー）」※を使用しています。（九州電力送配電株式会社提供）
※災害時連携計画で仕様統一した工具

適合電線
銅線・アルミ線
5mm~400mm²

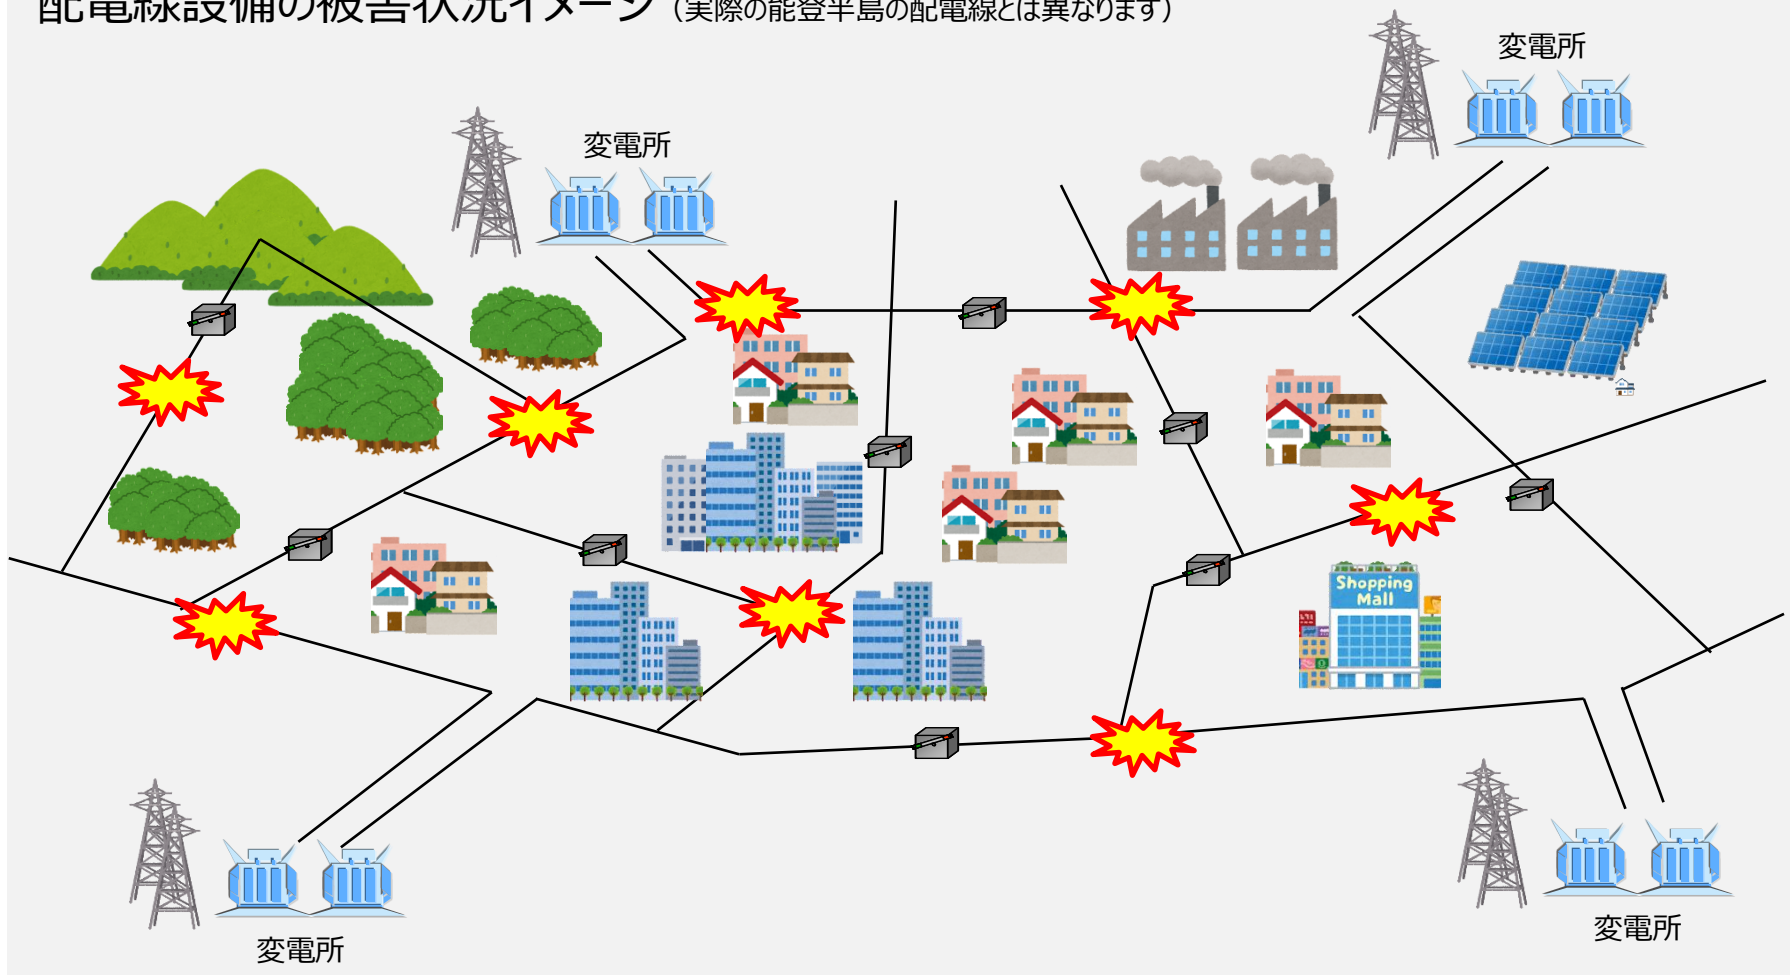
- ・今回の能登地震においては、広範囲かつ多数の箇所で配電線の被害を受けたため、前頁のような停電範囲を縮小することが困難な状態となっており、面的に設備の改修を実施する必要がありました。
- ・また、電力設備だけでなく、他のインフラ設備（道路等）も広範囲かつ多数の被害を受けておりました。

配電線設備の被害状況イメージ (実際の能登半島の配電線とは異なります)
