# 原子力発電所の安全規制は どうなっているの？

# 原子力発電所はどんな安全対策を行っているの？

# これまでに原子力発電所では どんな事故が起こったの？

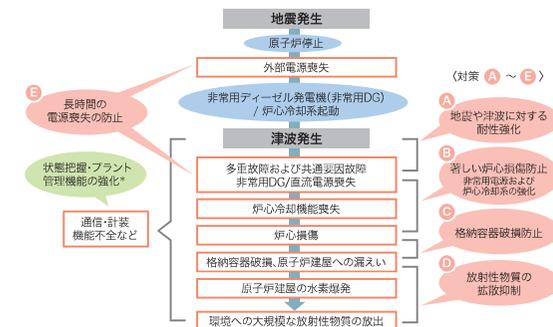
●福島第一原子力発電所事故の進展を踏まえた新規規制基準の対策

\*「状態把握・プラント管理機能の強化」は、緊急時の通信手段の確保、監視計器の電源の強化をはじめ、がれき除去を行う重機や高線量下で備えた防護服の配備、放射線管理体制の整備のほか、シビアアクシデント時の指揮所となる緊急時対策所、テロなどを想定した特定重大事故等対処施設の整備が含まれます。シビアアクシデントに備える訓練の継続的な実施も対象となります。

2011年3月11日、東日本大震災発生時、東北地方から関東地方まで太平洋沿岸にあるすべての原子力発電所は地震動を感知し、自動的に原子炉を停止しました。福島第一原子力発電所の事故では地震の後に襲来した津波の影響により、非常用ディーゼル発電機・配電盤・バッテリーなど重要な設備が被害を受け、非常用を含めたすべての電源が使用できなくなり、原子炉を冷却する機能を喪失しました。その結果、炉心溶融とそれに続く水素爆発による原子炉建屋の破損などにつながり、放射性物質の大規模な放出に至りました。

こうした事故の検証を通じて得られた教訓が、新規規制基準に反映されています。

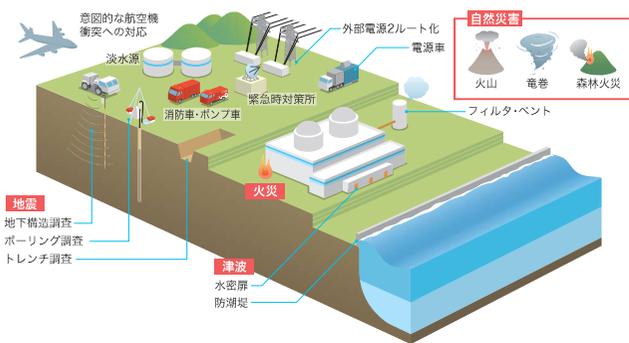
### ●新規制基準で求められる主な安全対策

新規制基準では活断層や地下構造の調査が改めて求められているため、必要に応じて基準地震動<sup>\*</sup>の見直しや耐震強化を進めています。津波についても発生場所や高さを評価し、安全上重要な機器の機能が確保されるよう、防波壁・防潮堤の設置、扉の水密化などの対策を講じています。

また、地震・津波のほか、新たに火山・竜巻・森林火災などへの対策が求められるため、原子力発電所の安全性に対する影響を

適切に評価し、必要に応じて対策を講じています。さらに、所内の火災で原子炉施設の安全性が損なわれないよう、火災発生防止、火災の感知および消火、火災の影響軽減などの防護対策についてプラントごとの設計条件を考慮して継続的な改善を行い、火災防護の信頼性を向上させています。

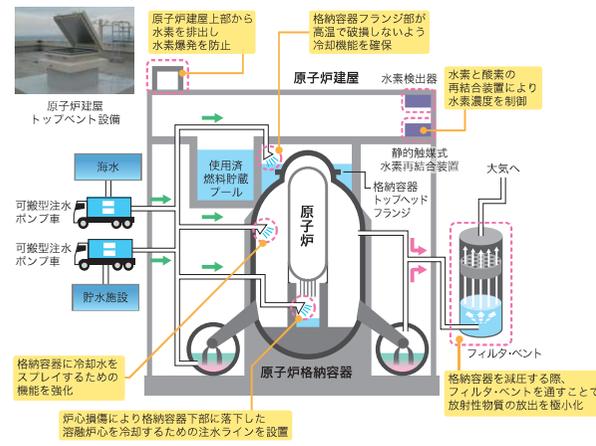
### ●対策例(BWR[沸騰型軽水炉]の事例)

地震や津波などで複数の冷却設備が同時に機能喪失する場合を想定し、多様な冷却手段を確保しています。これにより炉心が損傷する事態を防止します。既存の海水ポンプに加えて代替できる大容量ポンプを配備し、海水ポンプモーターの予備も確保しています。緊急時の水源もタンク・河川・ダム・貯水池など多様化を図っています。また、既存の非常用ポンプが破損した場合に備え、可搬型ポンプなどを配備して原子炉や使用済燃料プールの冷却を確保する対策も講じています。

加えて、万が一、炉心が損傷しても、格納容器の破損や水素爆発を防止し、環境への放射性物質の放出を十分低減させる対策を講じています。緊急時に格納容器を冷却する機能を強化し、炉心損傷が起きた場合、格納容器下部に落下した溶融炉心を冷やす注水ラインを新たに設けています。また、シビアアクシデント時に格納容器内部の圧力を下げるため蒸気を放出し、そこから放射性物質を低減して排気する「フィルタ・ベント」を設置。炉心損傷時に懸念される水素爆発を防ぐため、水素濃度を低減できる「静的触媒式水素再結合装置」や原子炉建屋上部から水素を排出する設備も追加で設置しています。

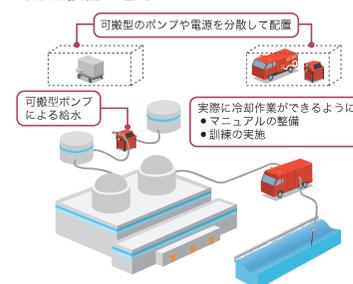
#### 可搬型設備の運用

また意図的な航空機衝突などのテロを想定し、可搬型設備を

分散配備するとともに、運搬して使用できるよう道路および通路が確保できる措置などを講じています。さらに、これらの設備のバックアップとして、特定重大事故等対処施設も整備しています。

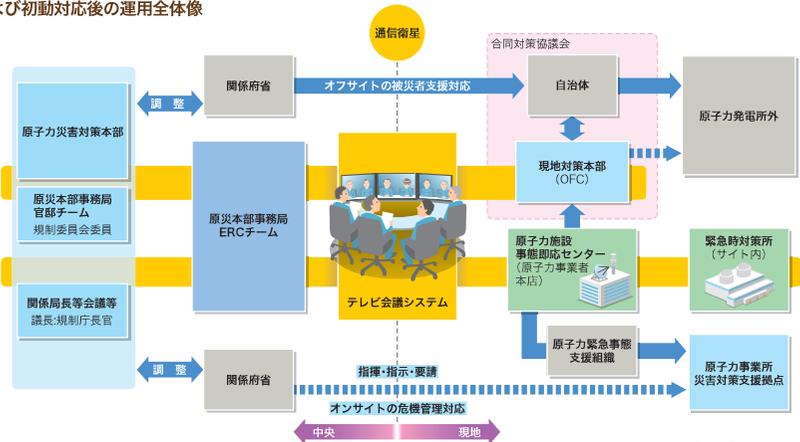
### ●初動対応および初動対応後の運用全体像

緊急事態において政府と電力会社の情報共有を確実に行うため、テレビ会議などを用いたネットワークの強化を図っています。

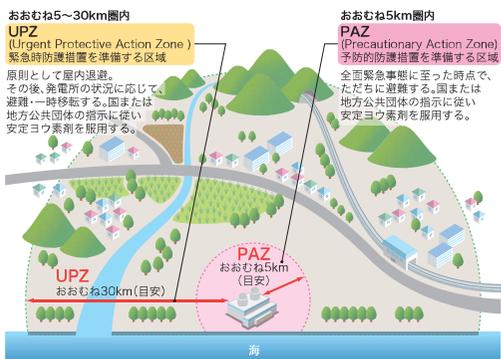
### ●原子力災害時の対策重点区域の拡大

原子力発電所の事故による放射性物質の大規模な放出が始まる前に、状況に応じて、予防的に防護措置の準備および実施が行われることになりました。さらに原子力災害時の対策重点区域がおおむね30km圏内まで拡大されました。

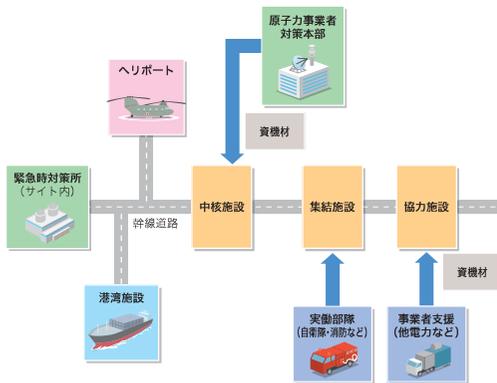
### ●原子力事業所災害対策支援拠点について

万一、原子力発電所において災害が発生した場合でも、速やかに発電所外からの人的・物的支援ができるよう、後方支援を行う拠点の整備を行っています。

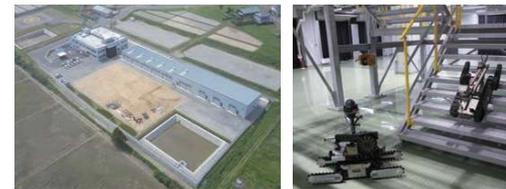
この組織は、原子力災害時に速やかに、事故発生事業所へ遠隔操作可能なロボットや重機などの資機材や操作要員を派遣し、事故発生事業者と協働して緊急対応活動を行います。また、平常時には、支援に必要な資機材を集中的に管理・運用するとともに、各原子力事業者のロボット等操作要員訓練を実施します。
